捷豹轿车电路故障排除

■北京惠通陆华汽车销售服务有限公司 吴述超

故障现象：一辆2011年产捷豹XJ351轿车，行驶里程3 000 km。用户反映该车多个故障警告灯点亮。

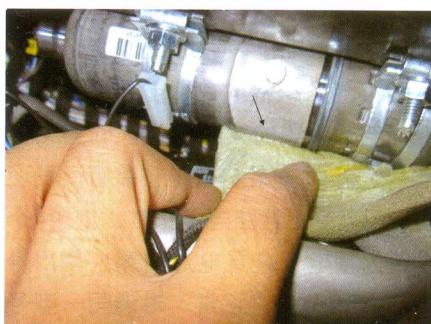
拆下仪表台，断开插接器C11-P，可以看到其线束的一部分从前排乘客侧安全气囊下穿过。从插接器处测量数据总线高位线对搭铁的电阻，同时振动安全气囊，此时发现高位线偶尔会与搭铁端短路。将线束拉出来检查，发现蓝白色导线被安全气囊引爆装置（图3）磨破，而磨破的导线恰好是数据总线的高位线。

图3 此处的海绵层被磨漏

故障排除：修复受损的导线，并在安全气囊引爆装置与控制单元线束之间垫入海绵片（图4）以保护线束。反复试车，确认故障彻底排除。

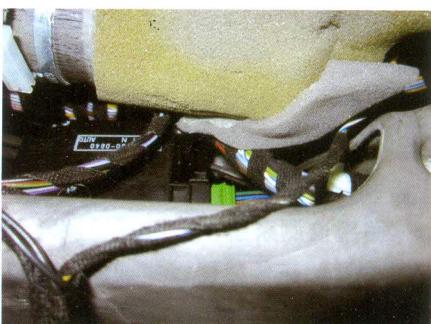
图4 对线束采取的保护措施

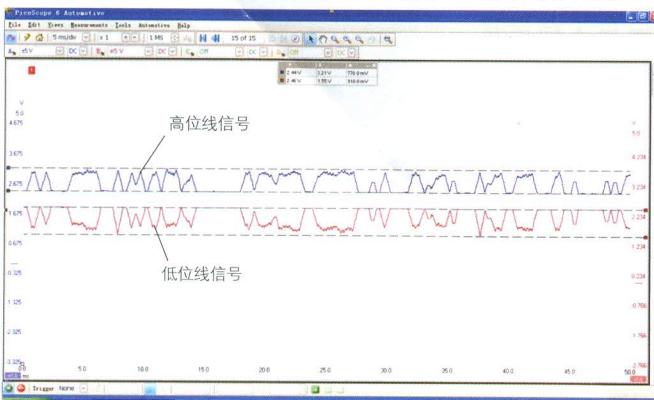
用示波器测量数据总线波形（图1），波形正常。为捕捉故障发生时的

图1 数据总线信号的正常波形

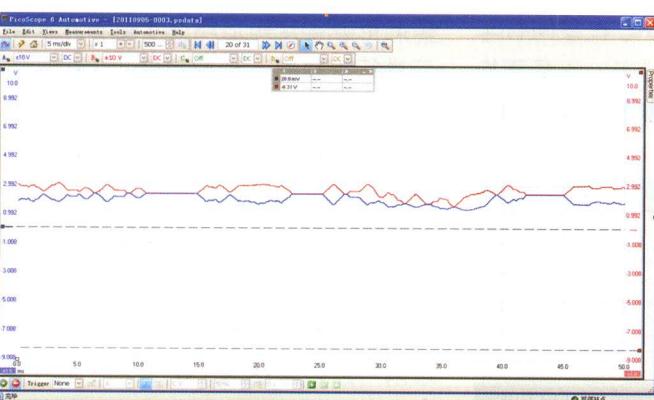
实际情况，在连接示波器的情况下试车。当车辆颠簸时，突然数据总线高位线信号电平掉到低位线信号电平以下（图2），与此同时多个故障灯同时点亮，且故障码依旧。

图2 故障出现的瞬间高位线信号电平被下拉
